**JES-TMC**  
**Journal of Engineering Science and Technology Management**  
**Social and Community Service**

## **Pelatihan dan Implementasi Sistem Informasi Geografis (SIG) dalam Pemetaan Jalan Rusak di Desa Ridan Permai**

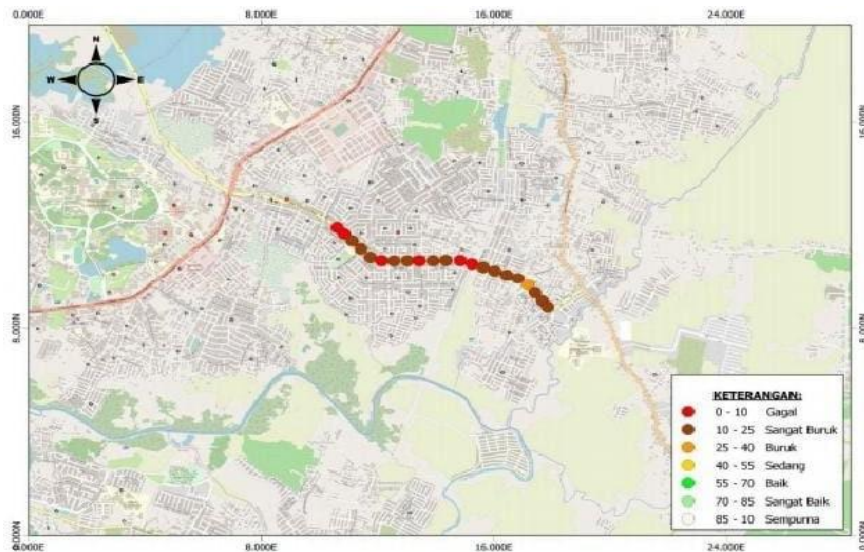
Gambar 1 Peta Kondisi Jalan Arah Masuk Desa Ridan Permai

Gambar 1 menunjukkan bahwa kondisi jalan arah masuk didominasi oleh warna coklat dan merah, yang berarti jalan tersebut dalam kondisi sangat buruk hingga gagal (interval skala penilaian kondisi jalan, yaitu 0-25) sedangkan pada gambar 2 menunjukkan bahwa kondisi jalan arah keluar didominasi oleh warna orange dan coklat, yang berarti jalan tersebut dalam kondisi buruk hingga sangat buruk (interval skala penilaian kondisi jalan, yaitu 10-40).
